「荒船風穴蚕種貯蔵所」用地取得と施設の建造

秋 池 武*

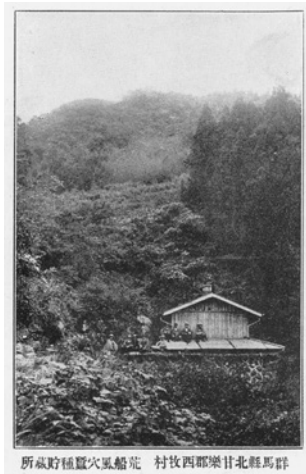
写真2 明治38年1号風穴

写真2は1号風穴のみの写真である。その後手前小崖錐地形に2・3号風穴が建造される。

1号風穴は風穴の沢内の崩落岩層をさく岩機などで割取り、方形に掘り下げ、内部を石積みして、北側と東側外側に冷風漏れ防止モ

ルタル目地を施した。ここに木造三層構造の板葺き屋根の建屋が設けられた。

建造にあたっては、後に2・3号風穴を設ける手前傾斜地の小崖錐地形の岩塊と掘り下げ時の転石を石積みしたと考えられる。石積石材と作業道脇岩塊にはさく岩機痕が残る。建築材は周辺の杉やカラマツ、栗材などが使用された。

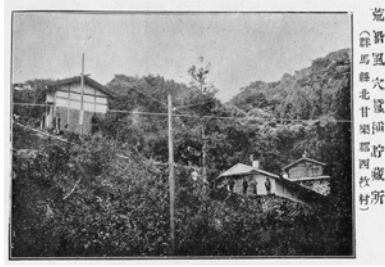
写真3 明治42年頃の貯蔵所

明治時代の番舎は、写真3の明治42年作成と見られる「写真ハガキ」左上に写る。

平屋板葺き石置き屋根である。平入りで正面は不明、奥行2間、壁面は土壁で腰板がまわる。写真4はこれより新しいもので、北壁の腰板は軒下までのび板壁に見える。写真では前後奥は不明である。しかし『明治四五年(大正元年)度観測簿』⁽¹⁰⁾ 12月16日に「障子開ケレバ四方一面白雪」とあり表に障子を使用されていたことが分かる。

また番舎庭先は、前掲「観測簿」には3月28日「庭前ノ梅二三輪開」、「大正6年度観測簿」⁽¹¹⁾ 5月18日「番舎ノ前華果の草取ナシタリ」。大正元年蚕紙裏⁽¹²⁾に「出穴中ノ間ハ風穴番舎前ノ百葉窓内」と百葉箱の存在を示した試験用蚕紙が多数ある。写真3では、北側湧水地から送水管が伸び、写真から左に外れるが、この方向から逆に2号風穴に向かう作業道脇に土管が敷設され溢れた水が放水されている。庭の一角には貯水施設の存在が考えられる。「大正4年度観測簿」「池畔ノ花梅催ス三月十四日」、「池畔花梅点々咲キ揃三月十八日」の記録⁽¹³⁾や明治45年11月11日の「水桶ノ氷シヲ見ル」⁽¹⁰⁾は貯水槽に

番舎から2号風穴への作業道は、写真3で見える如く番舎北側を降りながら風穴に向かう1号風穴とは別ルートの作業道である。

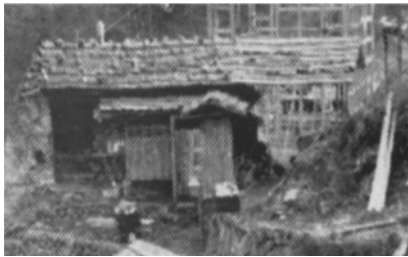
写真5 明治期番舎の背面

写真5は、明治時代番舎の背後が写っている大正6年秋の部分写真である。最も重要なのは番舎は左右は5間と判断出来ること、山側の1間半は屋根下が1号風穴への作業道であること、倉庫・便所が裏にあったことが明らかになったことである。

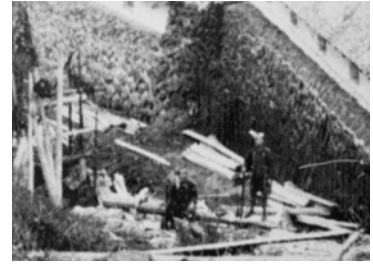
写真8 木挽きと建築材作業場

写真8は手前の
⑮用地（山林）で
木挽きが杉材を伐
倒して皮を剥き、柱材や板材を作りだしている。中の
一人は鉢巻きをして鉞風の道具を持ち直立している。
背後には作り出された建築材が立てかけられたり、横

積みされている。

木挽は7月21日から始まり10月、11月がピークである。木材を「大鋸」(おおが)などを使用して挽き切り、手斧で柱材などを作り出す作業者である。この写真では鉞を片手に鉢巻き姿の者がそれにあたる。木挽き名は略名で記されている。

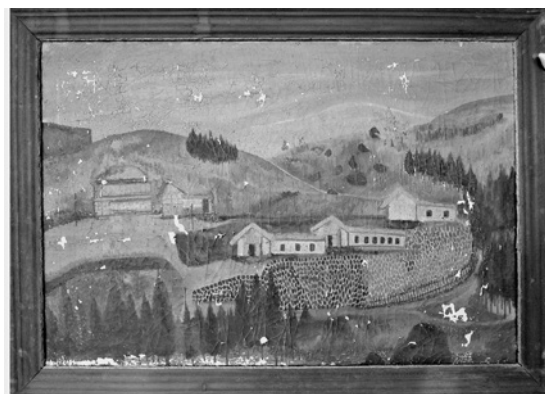
写真10 油絵(大正6年秋)

油絵は蚕種貯蔵所建築中の姿を正面から描いたも
のである。全体の施設配置や番舎、倉庫（物置）の
詳細が明確に分かるとともに、番舎背後の山は雑木
林、貯蔵所北側は杉林である。また、この時に使わ
れていた作業道、作業場跡も描かれた大正時代大改
修の姿を伝えた重要な絵画である。

加工された建築
材は番舎に運び上
げられたが、その
方法は「油絵」に
より3号風穴北側
から同風穴入口前
を上がり、更に番
舎に向かって写真
9のようにS字状
の仮設道を利用し
て運び上げたこと
が分かる。3号風
穴入口前に写る写
真10の運搬路はそ
の一部である。こ
の搬送路はその後
土留め石積みが行われ遮蔽され、3号風穴から番舎
に向かう斜路は石段に替えられ現代にいたっている。

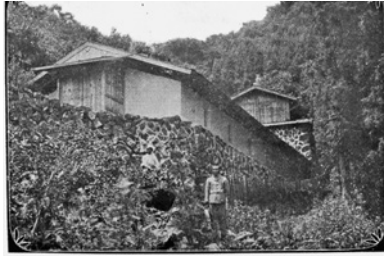
写真11 2号風穴北側⑮⑯用地付近

建屋材加工場所は写真11の如く、⑭⑮用地（山林）は2号風穴建造時には未購入の杉林であったが、大正4年12月16日にこの用地を購入して作業場や資材調達場となった。大正6年油絵拡大部分の写真12でもこの地には立木が描かれず広原になっている。写真13は現在の様子である。杉は戦後植林されたものである。

営業案内では明治41年2号風穴稼動となっているが、近年春秋館から発見された、栗板材屋根施行者石井丑太郎と千壽が42年2月20日に結んだ「約定書」⁽¹⁵⁾によると、完成は42年4月31日となっている。これから逆算すると、前年末に崩落岩掘削と石積み着手、建屋骨組み建築、2月末に屋根葺きに着手したと考えることが自然である。同年9月19日の『雑費支拂簿』⁽¹⁶⁾には「四円風穴他石垣其他土ナラシ(十六円ノ内)」「石垣十三坪二合」。22日「二円土地ナラシ垣作り」などとあり、同年営業期間がほぼ終了した時期に周囲の作業道石垣や写真6・11に写る2号風穴北側の柵列など、周囲が整えられたと見られる。2号風穴下室温度計測は明治43年1月1日からの記録が残る。
