田島弥平旧宅の動向

和久美緒*

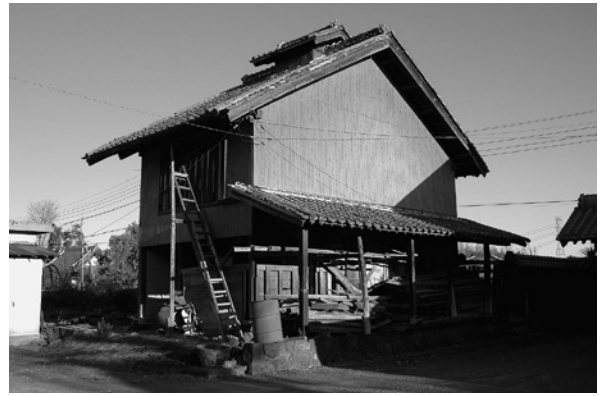
図3 別荘（修復前）

まず史跡内では最古の建物と考えられ、建築年代が安政期まで遡る可能性のある別荘の修復整備工事を平成30年度から開始した。別荘は敷地の南東側の香月楼跡基壇に建ち、桁行2.5間、梁間4.5間、木造2階建瓦葺の建物で、屋根には檜が1つ付けられている。後設部分として西面に1.5間幅の下屋、南面には便所がある。建築年代は文久3年（1863）以前と伝えられ、明治5～6年（1872～1873）頃、主屋東側に新蚕室を建築する際、そこに建っていた初代弥兵衛の隠居を撤去しその一部を現位置に移築し、香月楼の西側も撤去して残りの建物と接合させたと考えられている⁽⁵⁾。別荘は2代目弥平の隠居として使用されたと伝わるが、指定時には物置として使用されていた。修理前に内部の所蔵品を移動させたところ、1階は2部屋を家畜小屋として、2階は物置として使用されたことが確認された。家畜がいなくなっからは、2階同様物置となっていた。2階は小屋裏まで使用して建具・養蚕道具・農具が多数保管されていた。

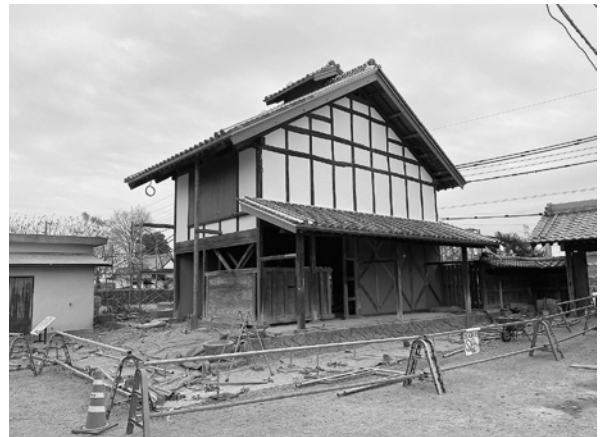
図4 別荘（修復後）

もとに、鉄板が張られていた壁の漆喰壁への復旧、傷んだ部材の交換や土壁の塗り替えと瓦の葺き替えなどの半解体修理を行い、それに合わせて耐震性の強化を図った。解体と並行して寸法の実測や破損状況、痕跡調査を行った。痕跡調査のため南北と西壁全面を覆っていた鉄板と東壁を覆っていた下見板をはずしたところ、開口部が西側で3か所、東側で1か所確認された。特に西側3か所の開口部は部材の納まりが悪く、別の建物と接続していた可能性がある。このことから、別荘は当初から現在の場所に単独で建てられたものではなく、別の建物に接続していたものが切り離されて移築されてきた可能性がより高くなった。東面からは、別荘と香月楼の接合部分の痕跡が確認された。(図5) この痕跡により、香月楼の梁間(妻側)方向の断面形状と南北方向の建物の接続した位置が明らかになった。1階の天井の一部には舟板の転用材を使用していることも確認された。

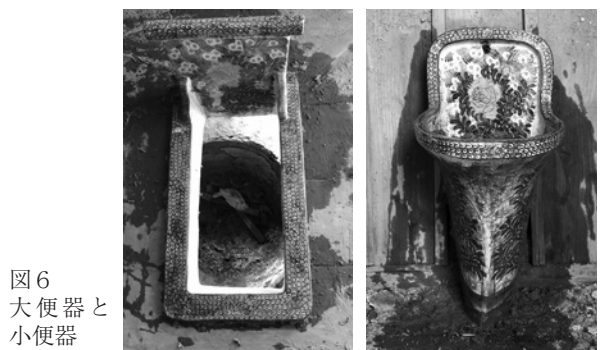
図6
大便器と
小便器

方向に2つに分かれ、西側が大便秘器、東側が小便器となっている。便器は角型大便秘器、朝顔型小便器である。染付陶器製で、花鳥図(牡丹に雀)が描かれ、その図柄の特徴から明治時代後期に瀬戸で製作されたものと考えられる。

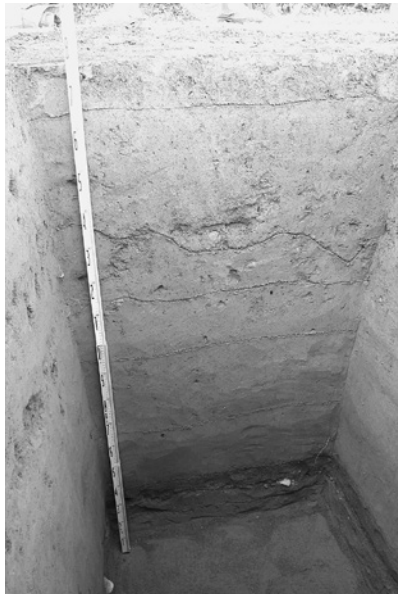
図8 平成28年度調査 基本土層

基本土層の調査では、表土から約170cm下で天明3年(1783)の浅間山噴火の際に噴出した浅間石を含む洪水層を検出した。この層の上には約1m洪水

層、その上には約50cmの耕作土が堆積しており、田高弥平旧宅を含む新地集落は、天明3年以降の洪水層の土壌の上に、文政5年以降集落が形成されたことが判明した。また主屋西側から北側にかけて微高地になっている部分は盛土と考えられていたが、自然堆積による微高地であることがわかった。主屋は微高地を背面にして建ち、微高地部分を造成した所には種蔵、味噌蔵、穀蔵を建てた。主屋と穀蔵の基礎の高低差は約1mある。主屋と文庫蔵の基礎は標高40.7mと同じ高さになっており、同時期の建築と考えられる。主屋玄関前の調査区では、主屋が建てられた当初の地表面は現在よりも約50cm下であったことが確認された。

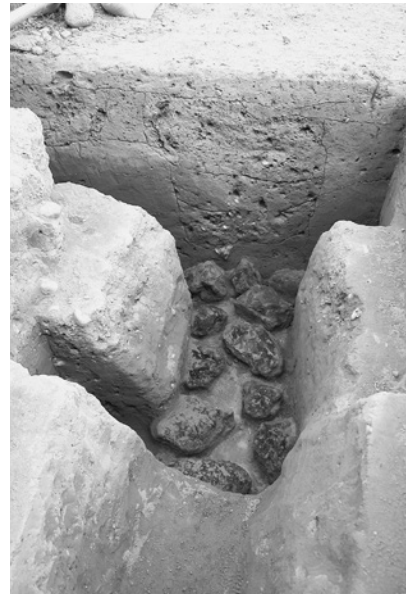
図11 平成30年度調査 香月楼基壇溝状遺構と浅間石

香月楼基壇の溝状遺構は砂礫層盛土を南北と東側を囲み、コの字状にめぐる。深さ約150cm、幅は約70cmで、溝状遺構の端に行くに従い浅くなる。溝を掘削後、時間を置かずに埋め戻されており、覆土からはコンクリート片、鉄製品、釘、瓦、碇子片が出土した。これらの遺物の年代から、溝状遺構は大正時代末から昭和初期の段階と考えられる。

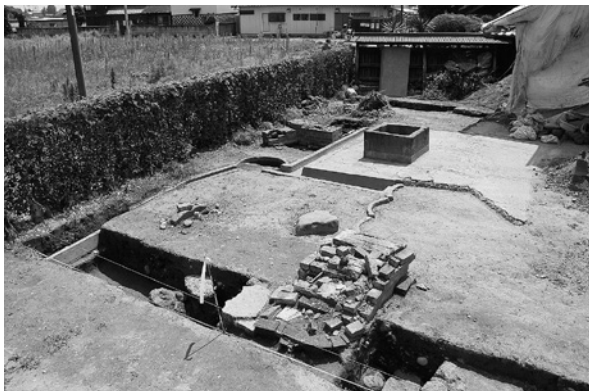
図9 平成29年度調査 香月楼基壇南側の様子

別荘の南側は、陶器類、瓦、ガラス製品、蚕種製造に使用された道具類を廃棄した土坑、便所遺構2基を検出した。隣接する香月楼の南の井戸の周囲には、井戸に伴うコンクリート製の排水溝、沈砂研、土止めの遺構、煉瓦遺構2基を検出した。

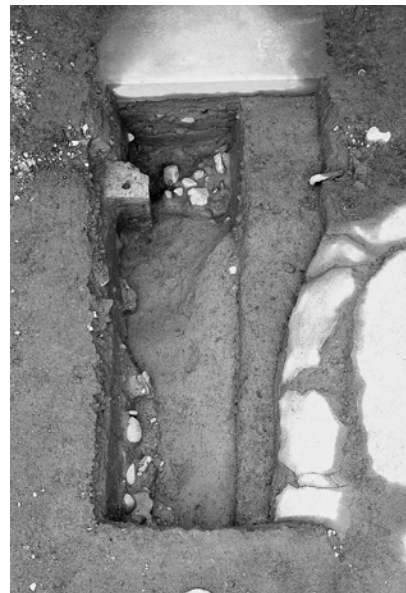
図12 令和2年度調査 東門南側綠色凝灰岩検出状況

現在残る東門は、明治時代後期には現在の門と同様の形式になっている。昭和40年～50年代にかけて門の通路部分に土間コンクリートの敷設、門に接した生垣をブロック塀に変更するなどの改変は見られるが、門自体に大きな改変は見られない。令和3年度に修復整備工事を予定していることから、東門周囲の遺構確認を行った。東門の軒先の雨落ちにあたる部分で、直方体に加工した緑色凝灰岩を一列に据えている状況が検出された。この緑色凝灰岩は、門の桁行方向に沿って通路部分の約2.5mの範囲で直線状に設置されていた。門の外側では検出されなかった。

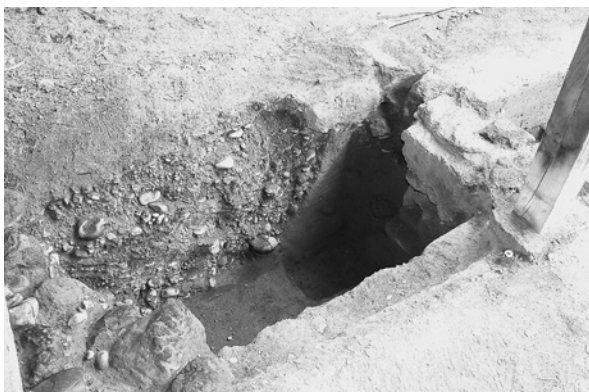
図10 平成29年度調査 香月楼基壇西側の砂礫盛土の掘り込み状況

基壇は盛土造成により地面から約1m高くなっている。盛土の周囲は表面を平らに加工した浅間石の石積み⁽⁶⁾がめぐる。基壇には南北約6m、東西約21.5mの範囲で砂礫による盛土が行われていた。最初に砂質土で盛土造成後、約1mの深さを掘り込み、砂礫を入れていた。東側にいくにつれて掘り込みは浅くなり、西側とは逆に砂質土を盛って平坦に造成している。別荘内の調査区では、砂礫盛土の直上に別荘のものとは異なる礎石が設置されており、別荘建築以前の建物の存在が判明した。

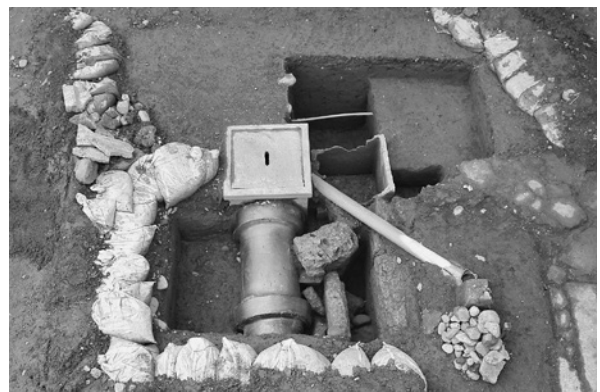
図13 令和2年度調査 桑場北側集水桝（新旧）、土管、石組溝

今までの調査の中で検出された排水管は、土管とヒューム管が混在していた。桑場北側の排水管は集水桝に接続する部分では直径約40cmの土管を使用しているが、西側ではヒューム管を使用していた。井

戸から桑場に向かって埋設された排水管には直径約30cmのヒューム管を使用していた。主屋北側では直径約40cmの土管を使用していた。集水枡はコンクリート製のものが桑場北側と井戸南西角の2ヶ所に埋設されていた。主屋北側には浅間石切石を積んだ東西約80cm×南北約110cm、深さ約110cmの集水枡がある。主屋と井戸からの排水を集めるため、他の場所と比べて大型のものを設置し現在も使用中である。また桑場と別荘の間では約70cmの深さから直径10cmの釉薬をつけた陶器管を検出した。これは上水道管と考えられる⁽¹⁰⁾。
